Pars fructuaria

Studie zu Nebengebäuden mit Speicherfunktion auf römerzeitlichen *Villae* im
Tagebaugebiet Hambacher Forst

Mit Vergleichen aus den germanischen und britannischen Provinzen

Inauguraldissertation von
Tobias Schubert
zur Erlangung der Doktorwürde
an der Universität zu Köln

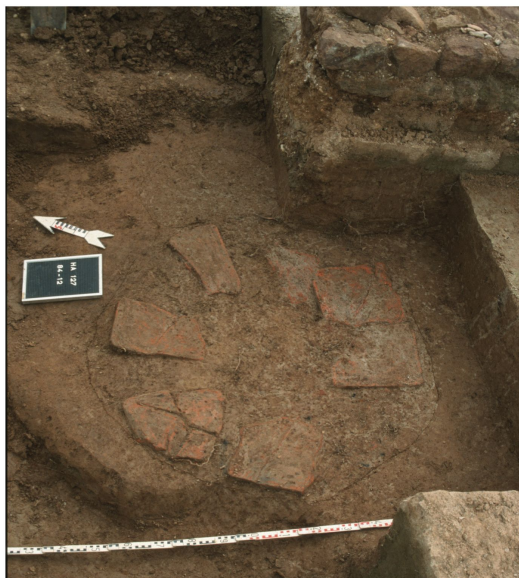
Ziegelausgelegte Grube unter Bau II. (Foto: Goerke.)

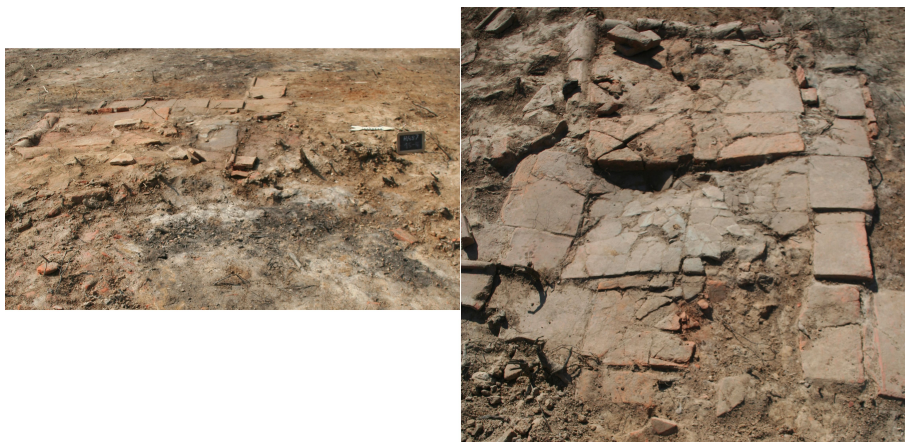
Hambach 87, Haus I. Gesamtübersicht der Ofenanlage von Osten. Im Vordergrund die anschließende holzkohlegefüllte Grube. (Links) Ofenplatte von Norden mit gesprungenen, hitzeverglasten Ziegeln vorne und neueren Ziegelplatten hinten. (Rechts) (Foto: Schubert)

Hitzeverglasung der Ziegelplatten darauf hindeutet, dass die Anlage mit hoher Temperatur befeuert wurde. Ein Profilschnitt durch die mit stark holzkohlehaltigem Sediment verfüllte Grube neben der Anlage ergab nicht nur das es sich dabei vermutlich um die Feuerungs- oder Beschickungsgrube der Anlage handeln könnte, sondern ließ auch erkennen, dass es sich im Inneren des Gebäudes vermutlich um eine massive Planierschicht handelte, die, so ergab eine teilweise Tieferlegung des Planums im Bereich der Ziegelverschüttung neben dem Ofen, über einer älteren Struktur aus mehreren polygonalen Gruben lag, die sich bereits im Profil andeuteten. Auffällig war, dass sich im gesamten Bereich des Kernbaus trotz mehrfacher Begehung mit Metalldetektor keine Spuren von Metall fanden. Auch die Ziegelbruchkonzentration beschränkten sich auf den Bereich westlich des Ofens und den nördlich ans Gebäude ansetzenden Annex. Der steinfundamentierte rechteckigen Seitenraum von 5 Metern Breite an der Ostseite, der später angesetzt war, gründete wesentlich tiefer als die Stücker der Wände des Hauptraumes. Erhalten war vor allem an der neuen Ostflanke noch bis zu drei Lagen hoch erhaltenes Grauwack-Gusskernmauerwerk auf einer Fundamentstücker aus Rennofenschlacke. An der Nordseite wies die Mauer keinen direkten Anschluss an das Kiestreifenfundament auf, sondern wurde unterbrochen durch eine quadratische, mit Kies verfüllte Grube, deren Verfüllung jedoch grober war als der feine Kies der Streifenfundamente des ursprünglichen Baus. Ein weiterer, Meter großer Nebenraum wurde dem Bau an der südlichen Längsseite hinzugefügt. In diesem wurden im Planum eine langovale, mit Holzkohle durchsetzte Stelle aufgedeckt, in deren Zentrum sich eine runde, verziegelte Stelle abzeichnete. Daneben befand sich eine Nord-Süd orientierte, schlüssellochförmig- eckige Kiesstruktur, die ebenfalls eine runde, verziegelte Stelle in ihrem Zentrum aufwies.

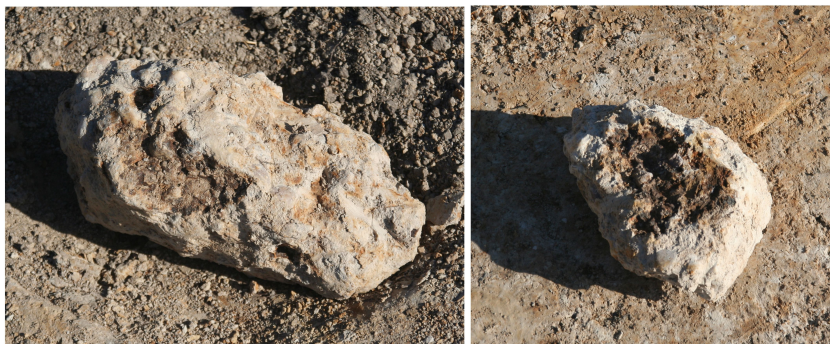
Hambach 87, Haus I. Zwei der beim Freilegen der Mauerkannte des östlichen Anbaus mit dem Bagger geborgenen "Ofensäue" aus verbackener Verhüttungsschlacke.

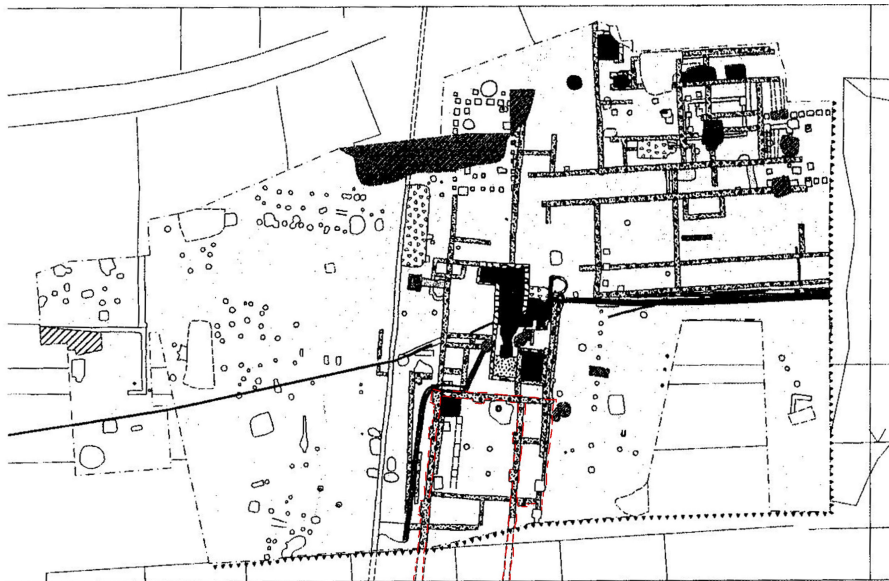
Villa WW 122. An den Badetrakt anschließender langrechteckiger Hallenbau mit Fundamentverstärkungen (rot gestrichelt) über einem Vorgängerbau. (Ursprüngliche Abb.: Dodt/Päffgen 2010, 167.)

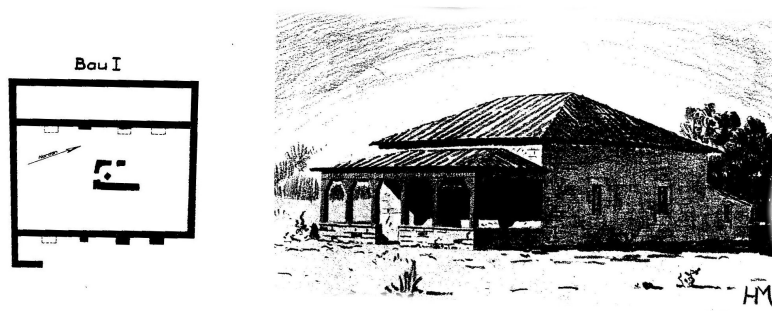
Köln-Müngersdorf, Nebengebäude I, Grundriss und Rekonstruktion H. Mylius. (Abb.: Fremersdorf 1933, Tafel 12, Tafel 17.)

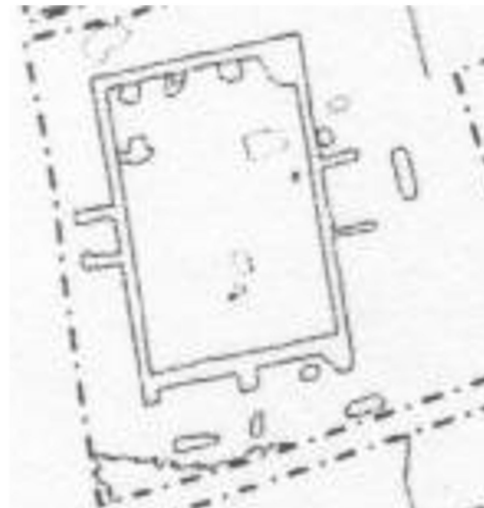
Kleinglattbach. Wirtschaftsbau mit Ausserverstärkungen und Rampen (Abb.: Stork 2010, 186.)

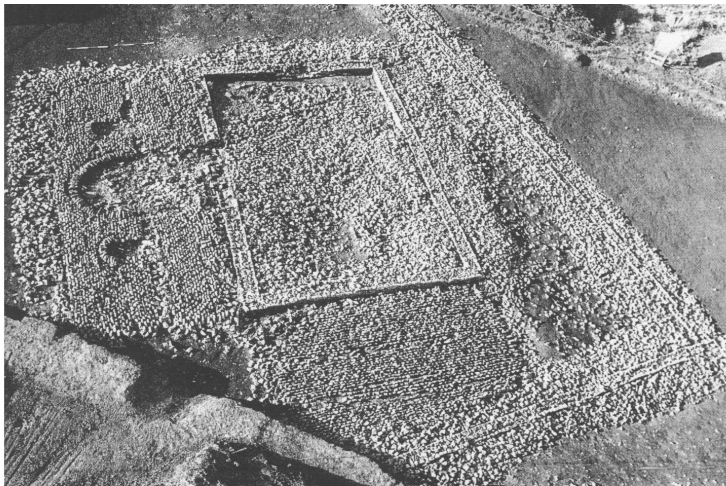
Villa rustica Oberndorf-Borchingen. Luftbild des Rechteckbaus mit Tor und Fenstern. (Abb.: Sommer 1995, 170.)

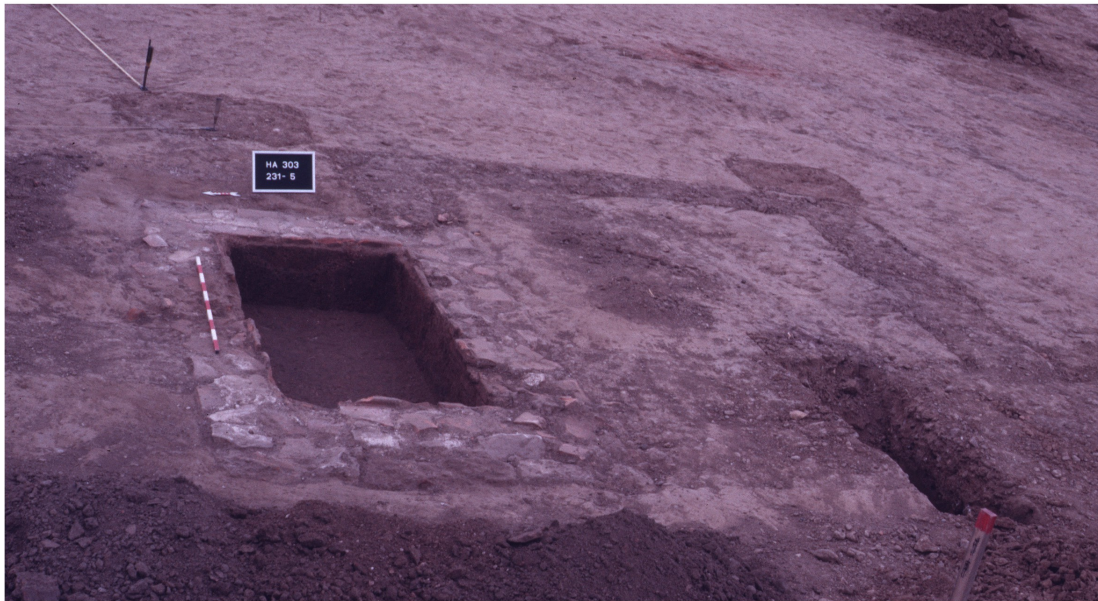
HA303, Bau VIII. Wasserbassin. Befundfoto und Originalzeichnung. (Foto und Zeichnung: Brown.)

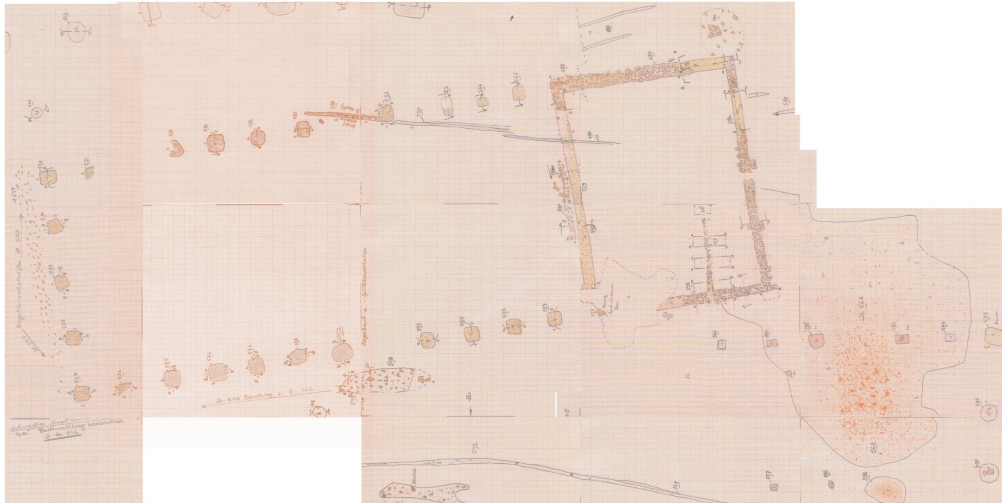
HA 488, Bau 9 + 10. Zusammengestellte Befundaufnahme im Planum 1:50. (Zeichnung: F.J. Jansen.)
